—工法3：補土研磨塑形—

紅外線烘烤乾燥，杜絕塗層異變

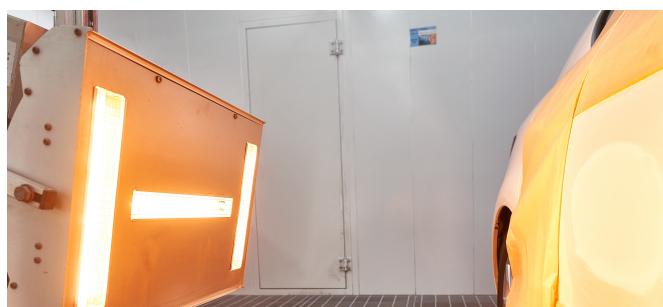
↖ 紅外線烘烤技術

由於補土層容易吸收水份，為免溼氣駐留過久而導致鋼板產生鏽蝕，原廠使用「紅外線烘烤技術」，此項技術除了加速補土硬化，還可確保補土受熱均勻，達到最佳、最快速的乾燥狀態，使修補後的鋼板維持張力、耐用性也較佳。部份外廠多用自然乾燥方式，此做法容易增加水氣滲透、殘留的風險，進而造成補土剝落或板件鏽蝕。

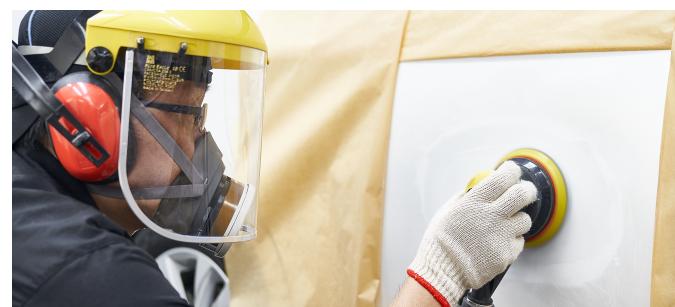
↖ 防鏽乾研磨工法

補土乾燥後，進入研磨工序，此階段仍需注意所使用工法，是否會讓補土沾染水氣而生鏽。為杜絕水氣，使用「乾研磨工法」，以達成完全性的乾燥防鏽。部分外廠為降低粉塵產生，而使用濕研磨工法，但此做法易造成水氣殘留，導致板金鏽蝕。
